RICHIESTA DI MODIFICA SOSTANZIALE ALLA AUTORIZZAZIONE INTEGRATA AMBIENTALE DET. 1277/2022 IN ALLEVAMENTO INTENSIVO DI GALLINE OVAIOLE

regione	Veneto
città metropolitana	Venezia
comune	Musile di Piave
committente	SOC. AGRICOLA SAN MARCO s.r.l.s. via Jesolo n. 46/14 300 SAN DONA' DI PIAVE (VE) P.IVA: it00181380270
installazione	SED UNITA' PRODUTTIVA via Verona n. 18 30024 MUSILE DI PIAVE (VE)
legale rappresentante	PASIN Daniela
tavola	R_11_2
titolo documento	VIABILITA' ANALISI E PROPOSTA PROGETTUALE
data emissione	02/09/2025
revisione	00/2025
motivo revisione	Integrazione documenti
professionista incaricato	VIGNADUZZO Andrea dottore agronomo
collaboratori

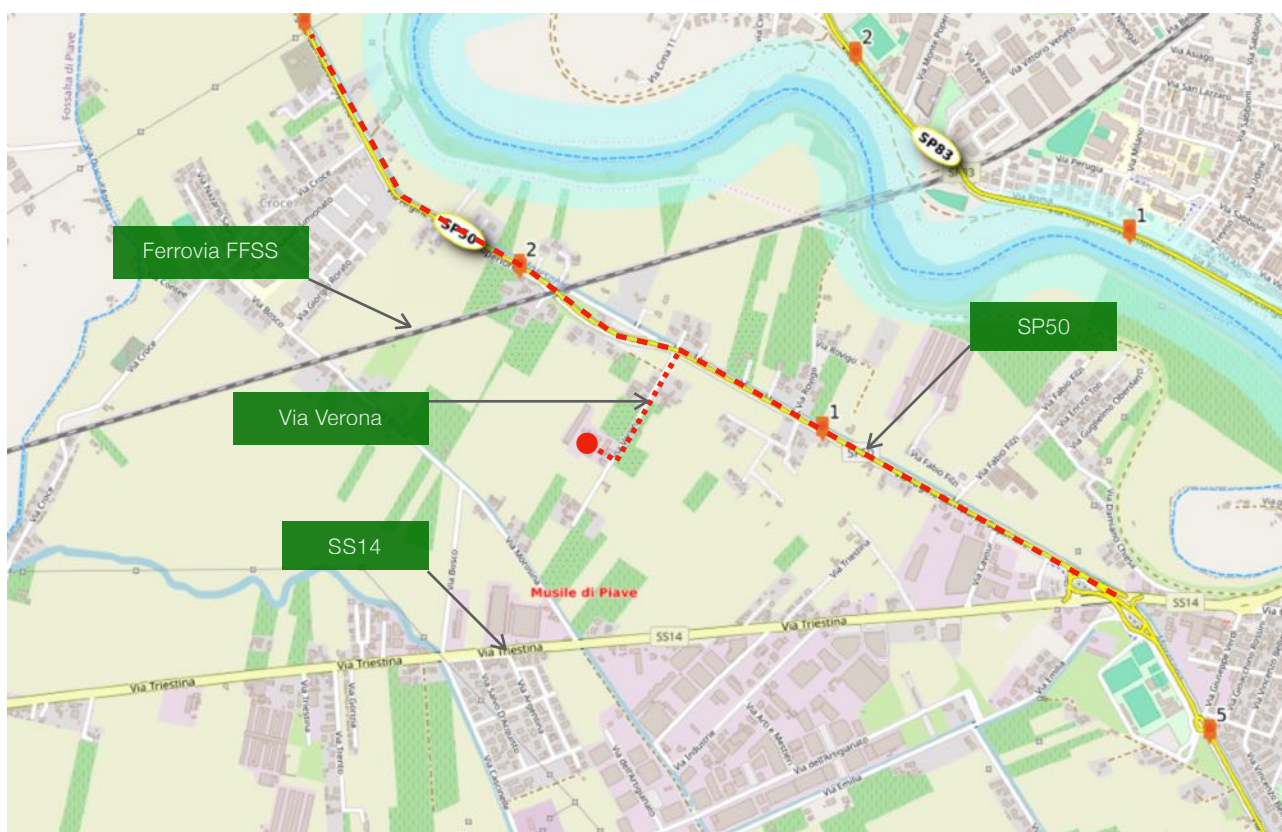
Tracciato stradale di avvicinamento al sito

Il sito si trova in un'area agricola isolata, accessibile attraverso una viabilità di avvicinamento che si caratterizza per la limitata manutenzione del fondo stradale. Via Verona, infatti, fa parte della viabilità comunale minore, con carreggiata di ampiezza limitata e scarsamente sottoposta a manutenzione. L'arteria di avvicinamento è la strada provinciale sp50 che collega Musile di Piave al comune di Monastier (TV) denominata via Argine San Marco Superiore: si tratta di una strada a scorrimento lento che viene di norma frequentata da vetture leggere e meno frequentemente da mezzi pesanti.

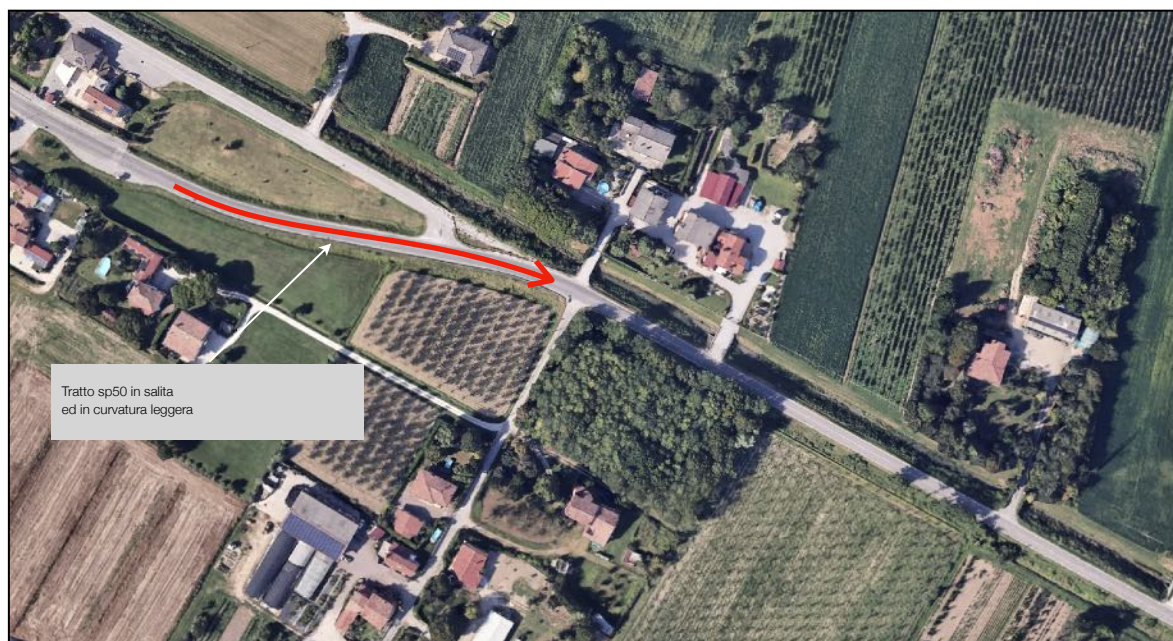
- a. L'incrocio, a quattro vie, si trova in prossimità di una rampa in curva della sp50. La principale criticità è derivata dalla scarsa visibilità rispetto all'incrocio da parte dei mezzi che percorrono sp50 in direzione est poiché l'incrocio è visibile solamente da poche decine di metri di distanza. Per chi proviene da via Verona e si immette sulla provinciale, la visibilità è scarsa a causa del fatto che i mezzi provenienti da ovest sono avvistati solamente quando sono risaliti dal sottopasso;

- ▶ Limitazione della velocità a 30 km/h in prossimità dell'incrocio, con installazione dei cartelli stradali;
- ▶
- ▶ Installazione di cartello di attenzione per i mezzi in uscita dall'incrocio;
- ▶ Installazione di dosso rallentatore in prossimità dell'incrocio;
- ▶ Installazione di specchio parabolico stradale a favore dell'uscita da via Verona;
- ▶ Eliminazione di cartello pubblicitario sul lato ovest incrocio via Verona su sp50;
- ▶ Eliminazione ed abbattimento alberature con chioma su lato sud della scarpata sp50 e su scarpata via Verona incrocio su sp50.

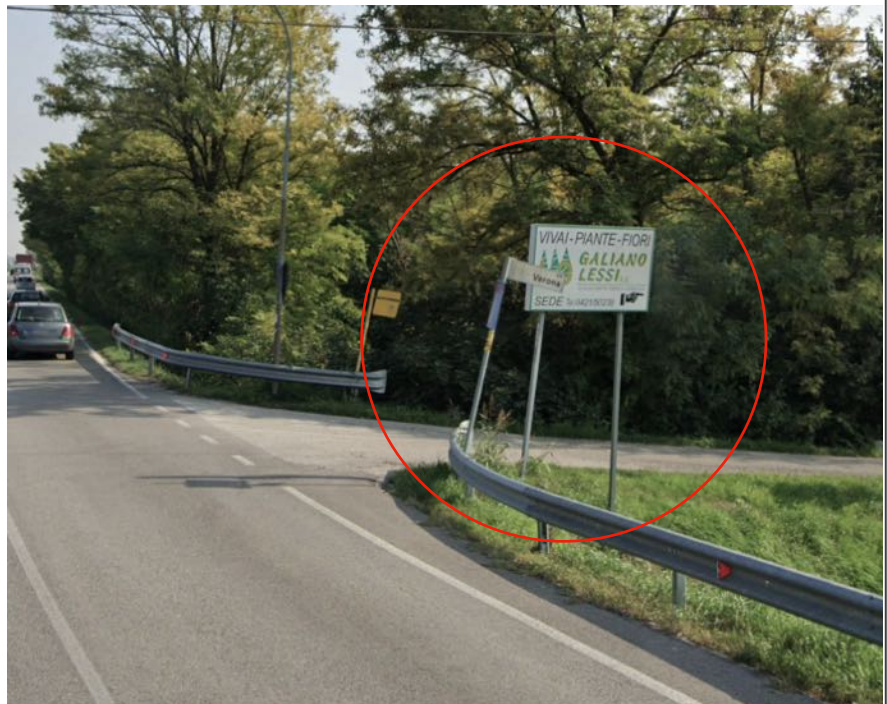
- ▶ **Cartello pubblicitario privato** situato su lato ovest dell'incrocio: il cartello è collocato sulla scarpata sud della strada provinciale, a est rispetto via Verona e si trova nella linea chetraguardi l'incrocio con la provinciale sul tratto in risalita dal sottopasso. Il cartello rappresenta un problema per tutti i mezzi ed in particolare per quelli in cui la postazione di guida risulta essere rialzata, come trattorie agricole, furgoni e camion.
- ▶ **Alberature in prossimità della scarpata sud sp50**: ad est rispetto all'incrocio vi sono alberature ad alto fusto le cui chiome si avvicinano al sedile della strada e che impediscono la visuale ai mezzi in avvicinamento all'incrocio da via Verona. In questa condizione i mezzi sono obbligati ad avvicinarsi al limite dello stop ed immettersi sulla provinciale con scarsa visibilità.

Dettaglio del cartello pubblicitario in prossimità dell'incrocio
